解説 礫・玉石に挑む

CMT工法による 玉石混り砂礫地盤への取組み

たなか もとき
田中 基紀
CMT工法協会員
株式会社関西支店長

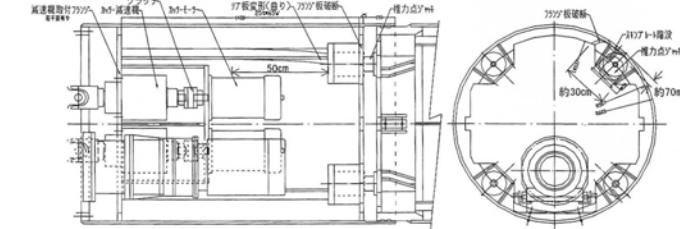
図-1 推進機破損箇所図

推進管内及び掘進機内を点検したところ、掘進機右推進力点ジャッキ部の補強板の破断が発見された。詳細に調査すると推進力点ジャッキ部のスキンプレートが推進方向に約50cm、円周方向に約30cm、中心方向に約7cm陥没していた。それに伴い推進力点ボックス上部溶接部分および掘進機最後尾補強フランジが破断していた（写真-1）。

掘進機を破損させた原因としては焼け砂層の存在、主因の玉石の形状・強度及び掘進機との相対的位置が最悪の状態であったと言える。

主因の玉石の下端が突出して曲率の小さな球面になっているため1点で集中的に加圧し、地山側の上端は曲率が大きく焼け砂より面で圧密反力を受けた。
③玉石と掘進機の位置関係は、玉石の下面長手方向にローラビットによる切削面が確認できることから、掘進機右上部外周付近に接する位置に

掘進機破損原因の詳細が不明であり、内部からの修理は不可能と判断し、掘進機破損地点にφ2500mmの立坑を掘削して原因究明と修理を行った。

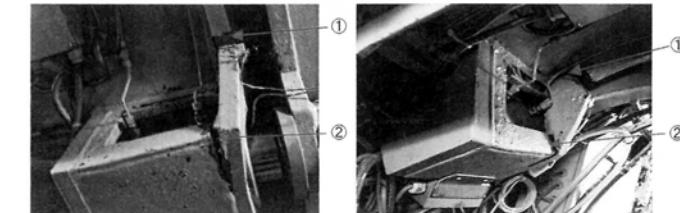
写真-5 掘進機破損写真

5内の①②で示した箇所。

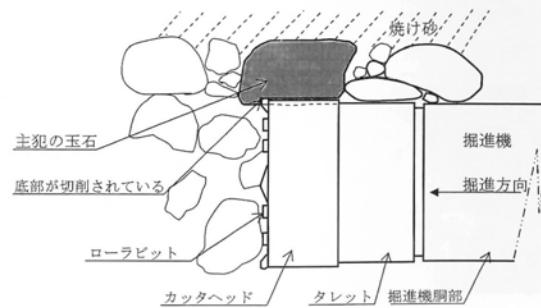
図-2 主因の玉石が削られている状況

形状：650×500×300
の逆おむすび形
一軸圧縮強度：205MN/m²
引張強度：12.4MN/m²
(但し資料が拘束状態であると>20MN/m²)

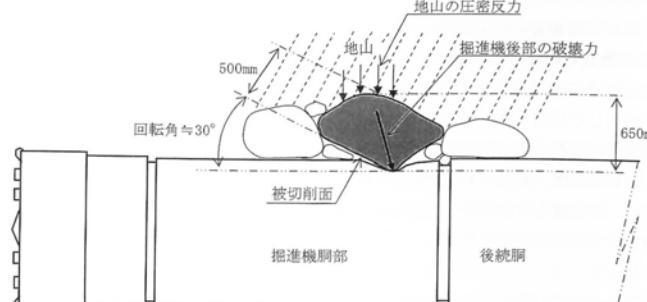
図-3 主因の玉石が掘進機を押し潰した状況

互に密着しており、粘り強さが大きいので地耐力が非常に大きい。焼け砂層が掘進機の上載地盤に分布していたので玉石転動時に大きな反力を下方に押付けた。
