住民の生活を守る 切羽が見える改築推進工法

すぎもと しゅういち
宇部市下水道部
下水道維持課長

工事名：西部浄化センター合流幹線（改築）工事

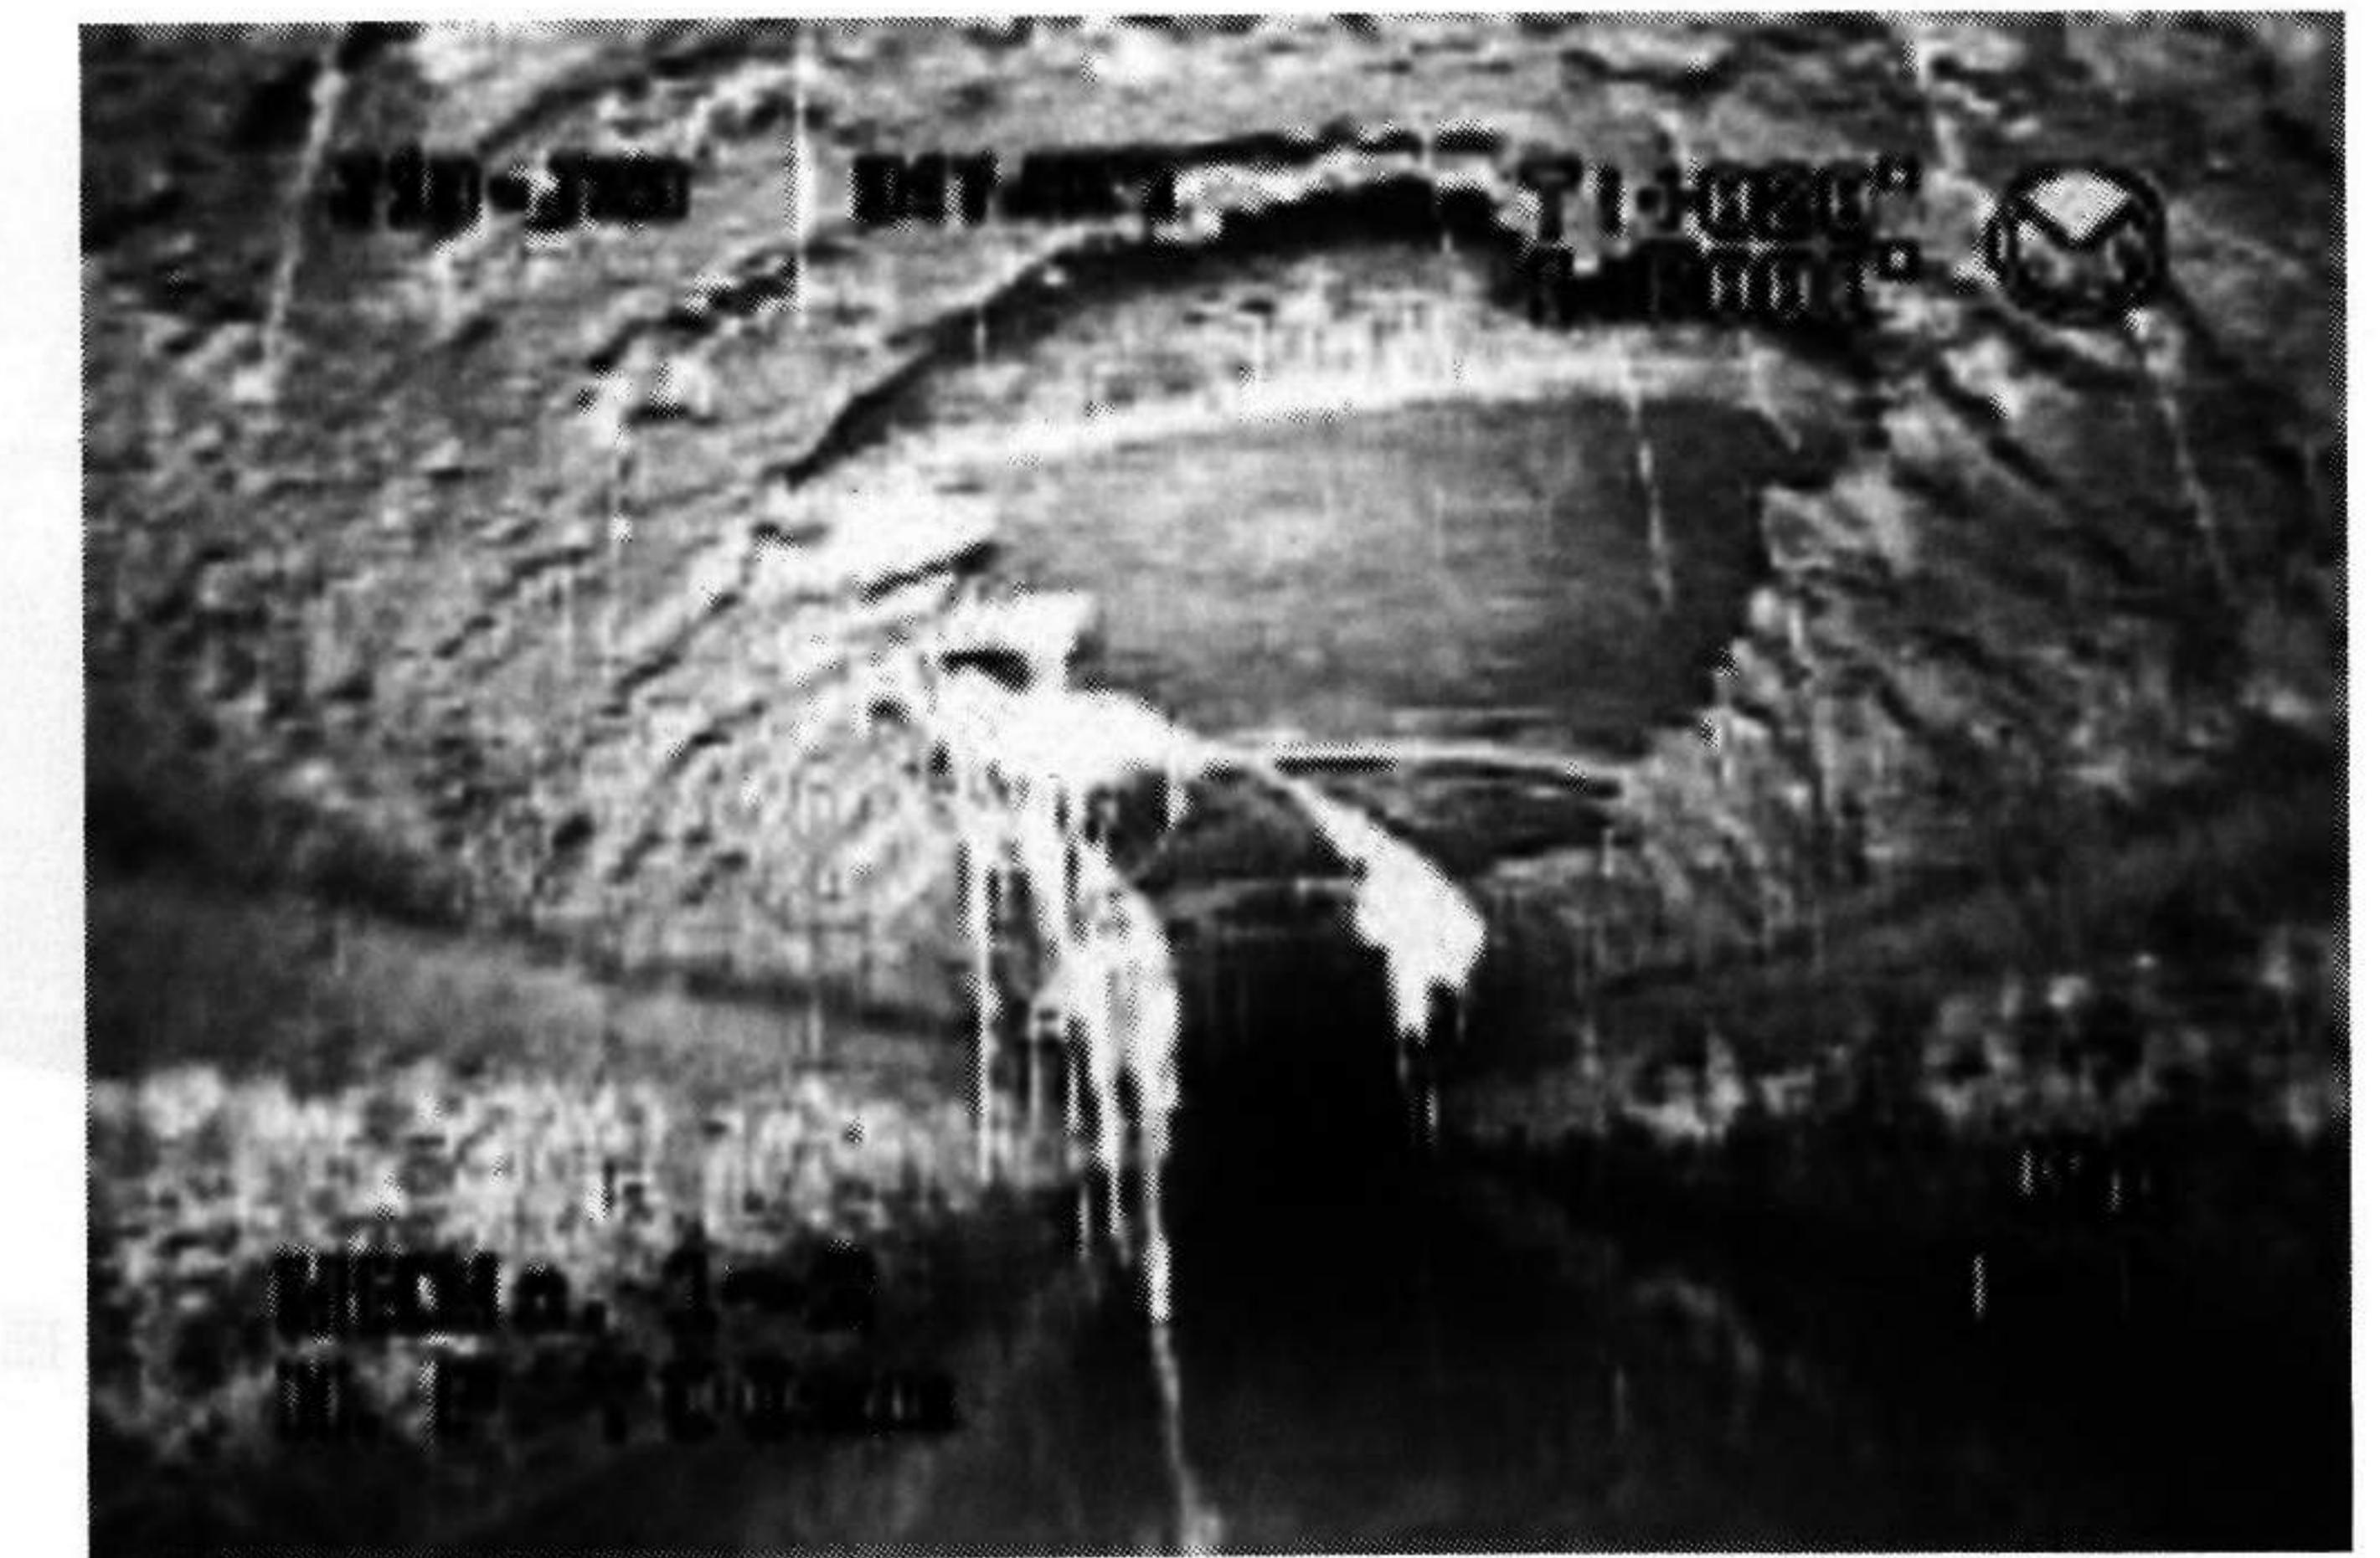
写真-2 天端部崩落箇所の補修痕

その結果、対象とする全延長にわたり硫酸の生成による腐食が進行しており（写真-1）、既設管の天端付近においてはコンクリートが剥落して鉄筋が露出しており、極端な場所では鉄筋も腐食して孔が空いている箇所もあった。これらの内、数箇所では過去の補修に用いた鋼製の補修材の存在も確認することができた（写真-2）。

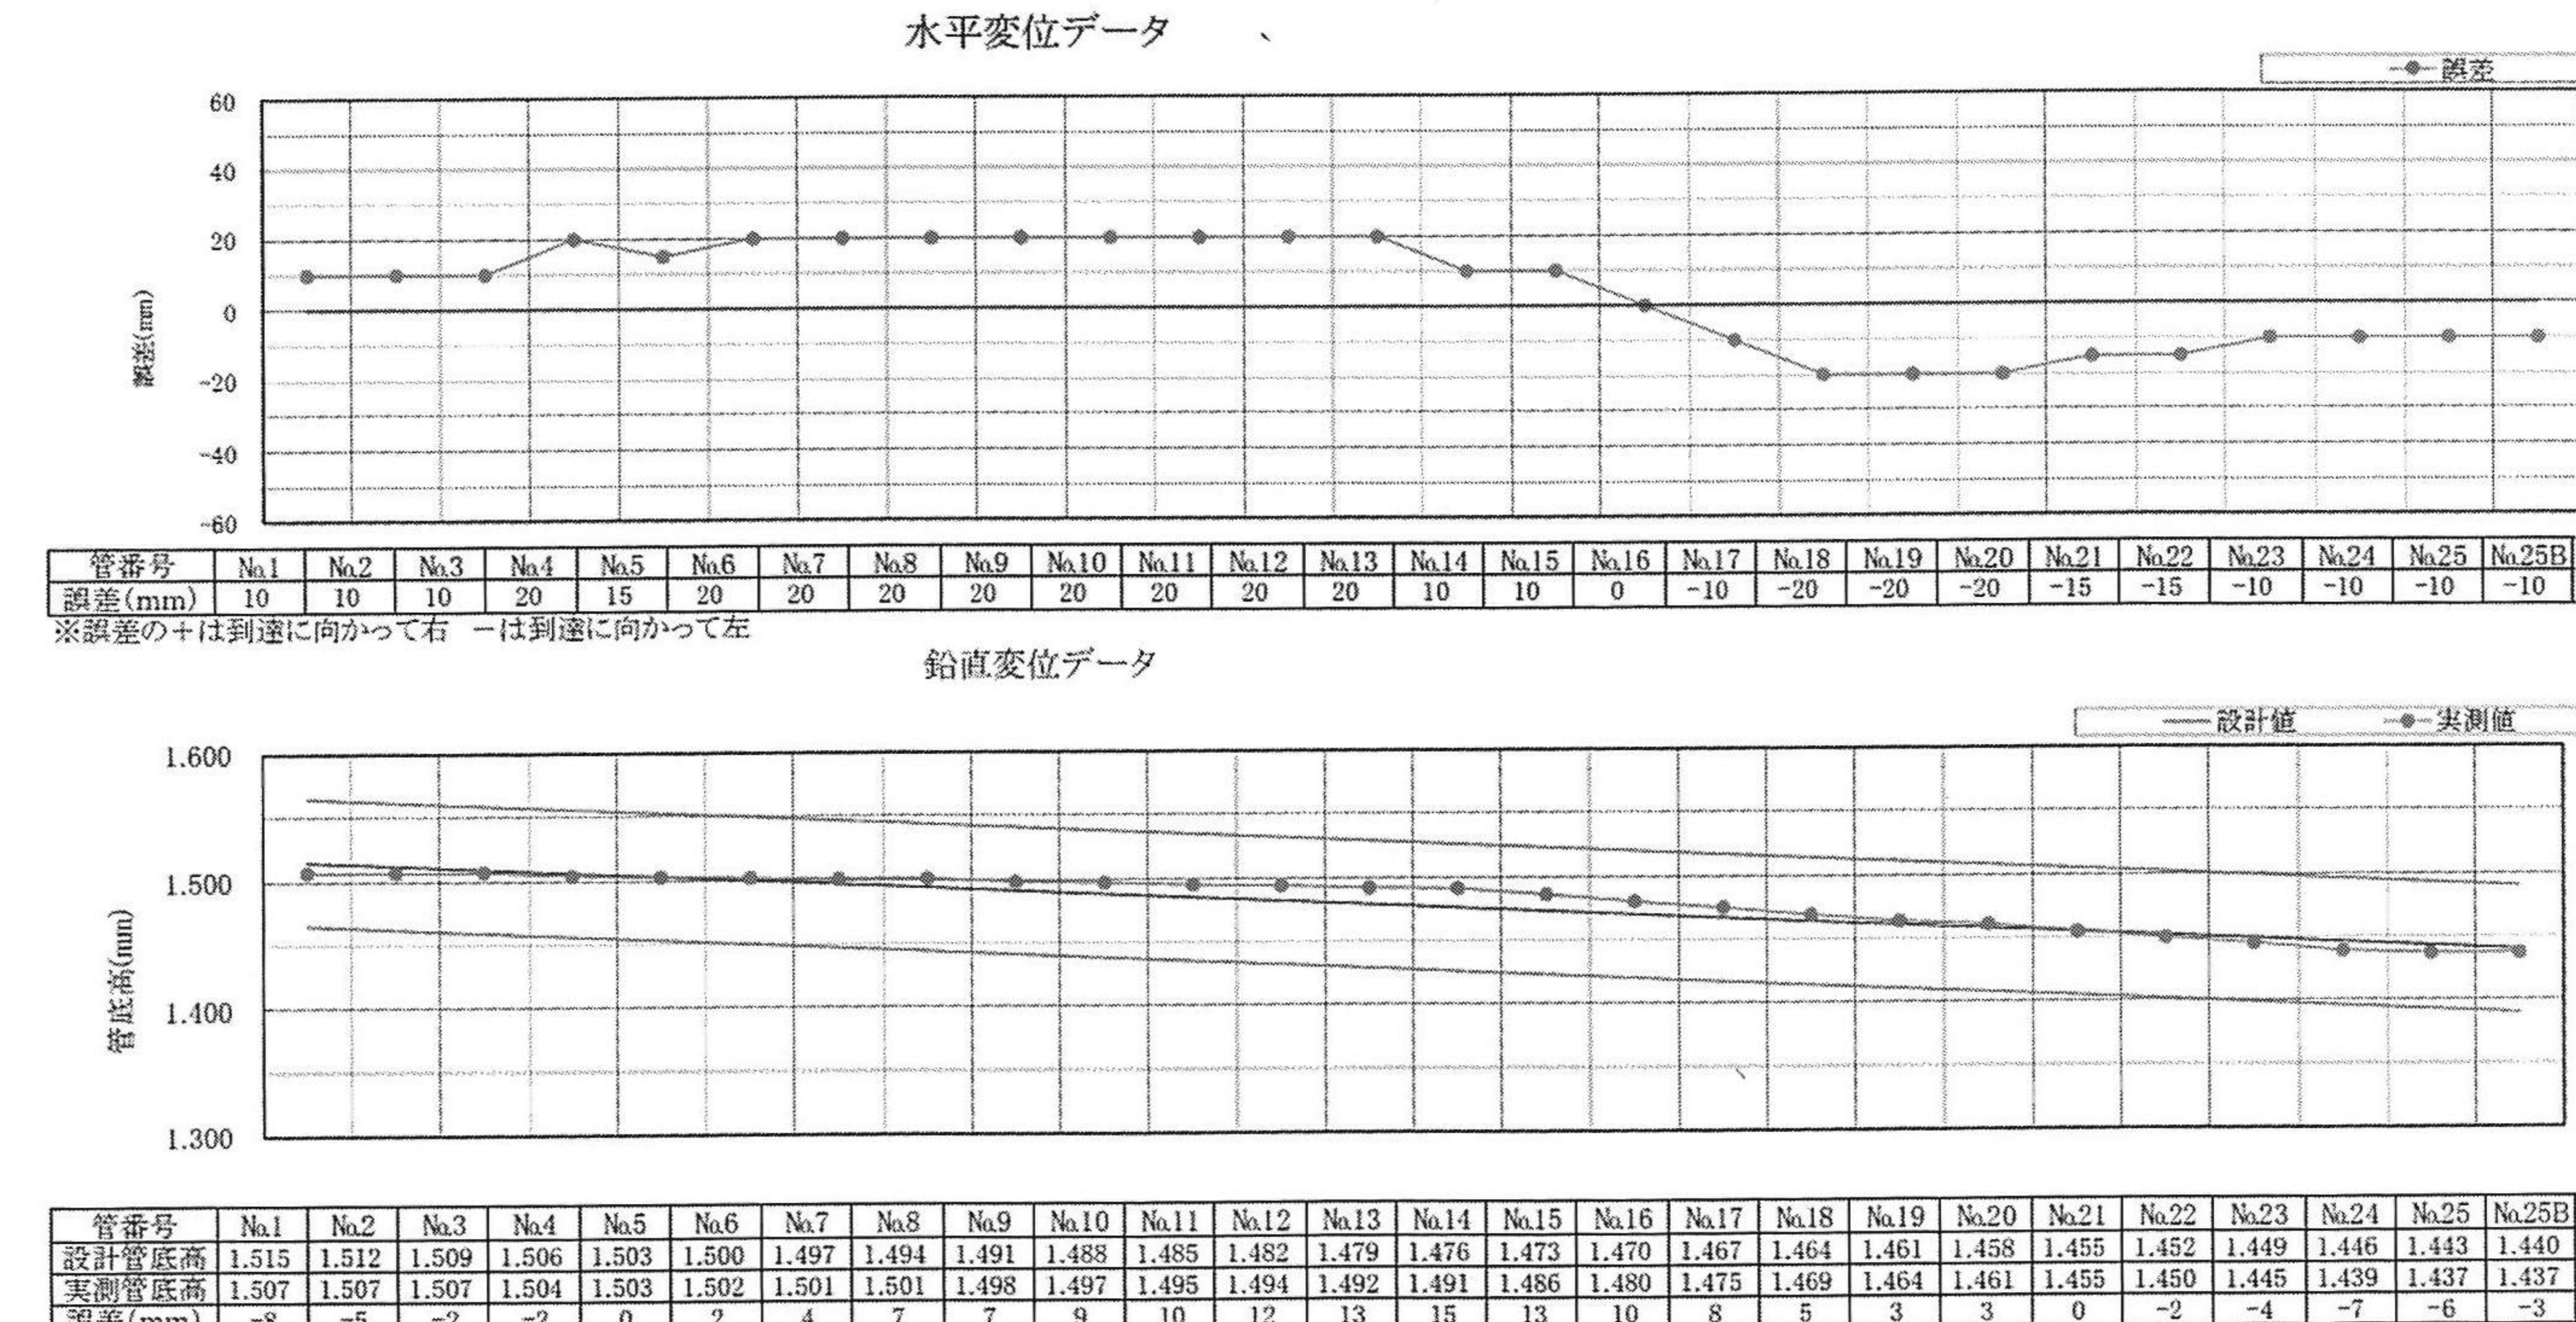
既設管を破碎しながらの施工で切削部の受ける抵抗が、上下左右で大きく異なるために方向制御の成果を心配したが、一般的な推進精度とほぼ同様の施工精度を確保することができた。

図-2 改築推進工出来形成果
